## Service Announcement - ION Warranty Repair

### Ski Touring Bindings ION 12, 10, LT & Demo

#### ION保証修理のご案内

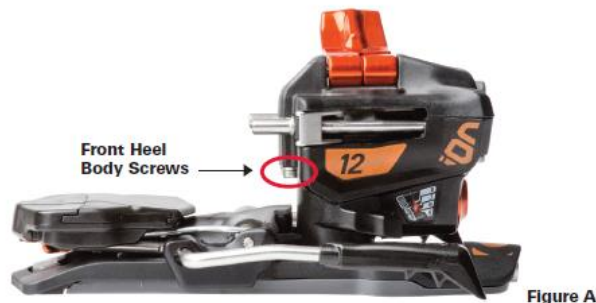
ION ビンディングのヒールピースにおいてフロントヒールボディスクリュー (Figure A) が不適切に取り付けられているビンディングがあることが判明しました。結果としてスクリューが緩み、ビンディングが分解する可能性があります。これは非常に稀なケースで、今の所この件により事故に到ったという報告は入っておりません。G3 としては設計書に基づいた品質を保証するために修理を行います。

該当商品の ION をお持ちのお客様はただちに使用を中止し、お買い求めの G3 取扱店、もしくは輸入販売元であります弊社までご連絡願います。その後 G3 取扱店、もしくは弊社にて点検の上、該当製品は修理パーツ交換致します。

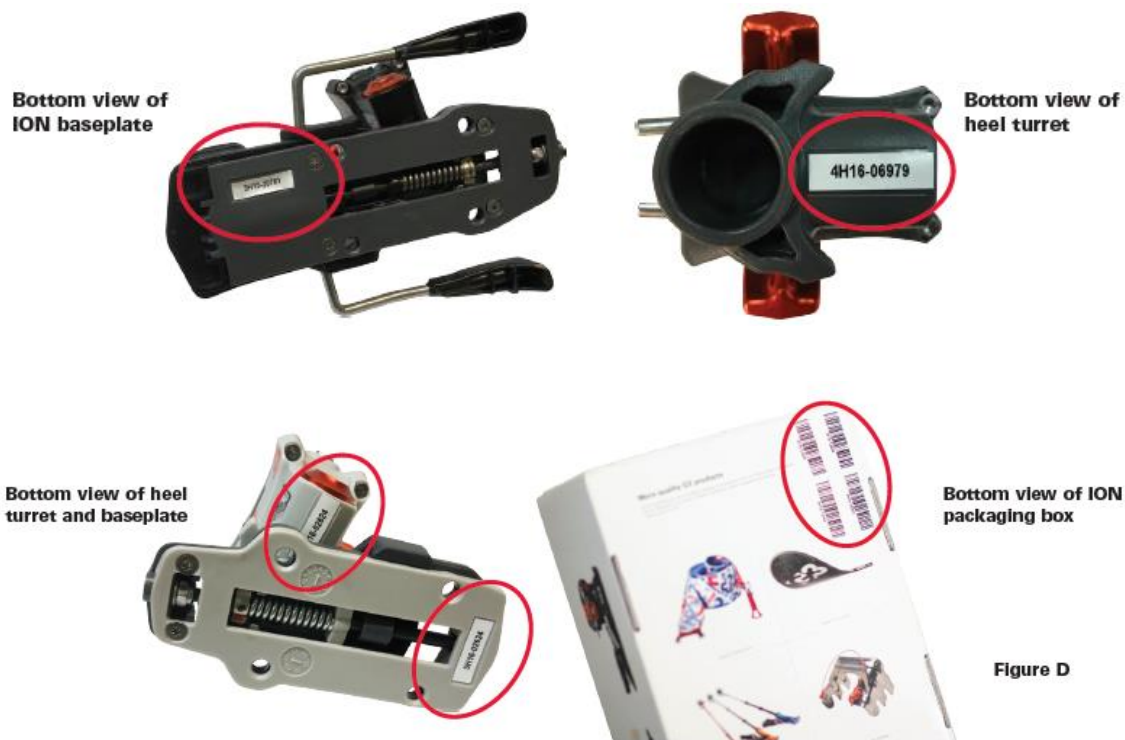
## シリアルナンバーの貼り付け箇所

シリアルナンバーを確認する場合は（Figure D）の位置に同一のシリアルナンバーが貼り付けられています。ION ビンディングのベースプレートの下、ヒールタレットの下、もしくは製品パッケージの箱の下部箇所となります。
